Gemeinde Bottmingen

Bauinventar Ortskern Bottmingen

Inventar Bottmingen - Dorf

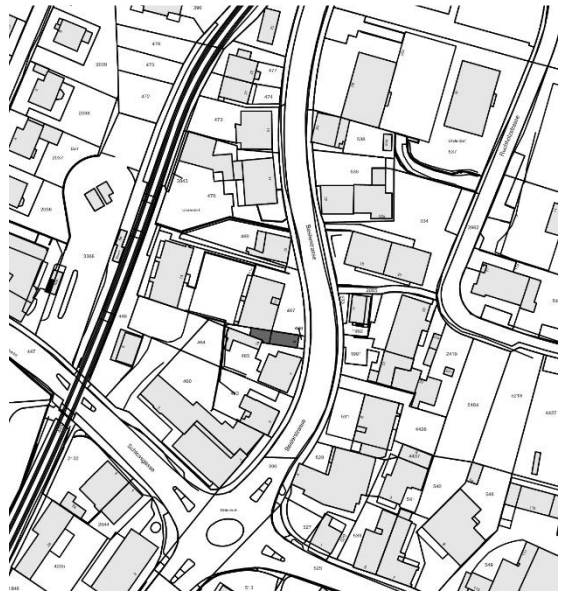
Sehr schmales, zweigeschossiges Wohnhaus; traufständig an der Strasse; verputzter Mauerbau; Satteldach mit Giebelgaube gegen die Strasse und Dachflächenfenster auf der Hofseite; einachsige Fassade mit gekuppeltem Fenster in Erdgeschoss und Obergeschoss; Eingang auf der Giebelseite Süd mit ansonsten unregelmässig achsialer Befensterung in den Vollgeschossen und im Dachgeschoss; Giebelseite Nord fensterlos mit stabilisierenden Streben nach Wegfall des einst angebauten Nachbargebäudes; rückwärtiger Schopfanbau unter abgeschlepptem Dach; baulich verbunden mit dem zu Nr. 7 gehörenden Werkstattgebäude 7a

Zusammen mit Nr. 5 und 7 definiert der Bau den leicht geschwungenen Strassenverlauf
Nach dem Abbruch des angebauten Nachbargebäudes „verloren“ freigestellter Bau; in seiner markanten Stellung an der Strasse mitgetragen von den Nachbarbauten Nr. 5 und 7

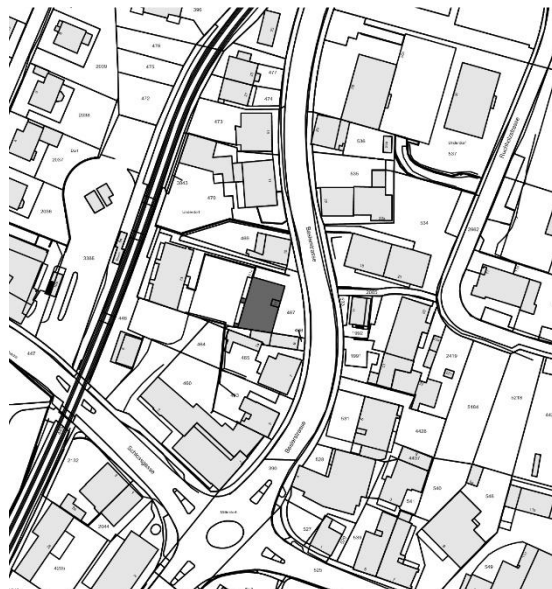
Objekttyp	Wohnhaus
Adresse	Baslerstrasse 11
Parzellen-Nr.	467
Baujahr	1969

Viergeschossiges Wohnhaus mit Sockelgeschoss und Flachdach; Längsseite ohne Bezug zur Strassenlinie, aber zusammen mit Nr. 13 parallel zur Tramlinie stehender Bau und damit schräg zum Verlauf der Baslerstrasse stehend; Horizontal betonte sechsachsige Fassade mit einer leicht aus der Gebäudemitte verschobenen vorkragenden Balkonachse; rückwärtige Längsseite mit zwei auskragenden Balkonbändern, die durch je südlich begleitende Fassadenstreifen und das vorgezogene Flachdach wie in den Grundriss eingepasste eingezogene Balkone wirken; die Schmalseiten sind fensterlos

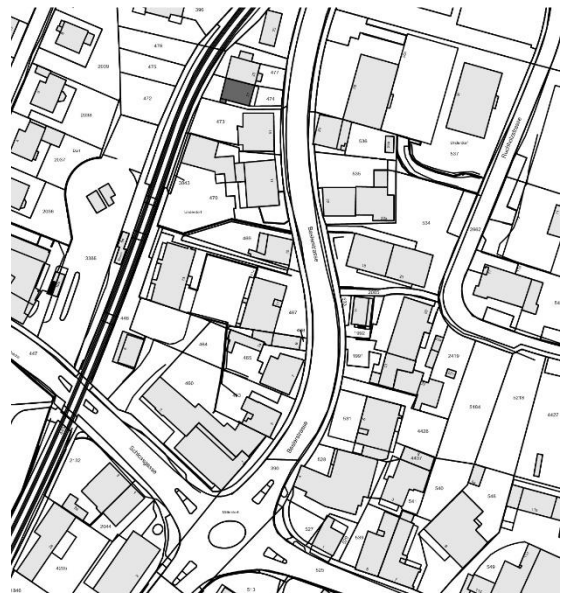
Zweigeschossiges traufständiges Wohnhaus; verputzter Mauerbau mit Nr. 23 unter durchlaufendem First im Sinne eines Doppelwohnhauses; Satteldach mit einzelnen Dachflächenfenstern; Strassenfassade leicht erhöht über der Strasse; mit kniehocher Stützmauer und Vorgarten von dieser zurückgesetzt; dreiachsig; in der Mittelachse zur Strasse Hauseingang; beschirmt von kleinem Balkonvorbau mit Gusseisenstützen und gemauerter Balkonbrüstung; rückwärtige Traufseite zur Tramlinie unter tiefer herabgezogenem Dach ebenfalls dreiachsig; vermutlich Laube, die in jüngerer Zeit ins Haus einbezogen wurde; darauf deutet auch die Giebelseite nach Süden hin, wo das Giebelfeld über einem Sims und die Laubentiefe mit Eternit verschalt sind; ursprünglich wohl Holzschalungen; Giebelseite nach Süden zweiachsig achsialsymmetrisch bezogen auf den First; im Bereich der ehemaligen Laube kleiner; sicher jüngerer Erkervorbau im Erdgeschoss mit Walm-dächlein

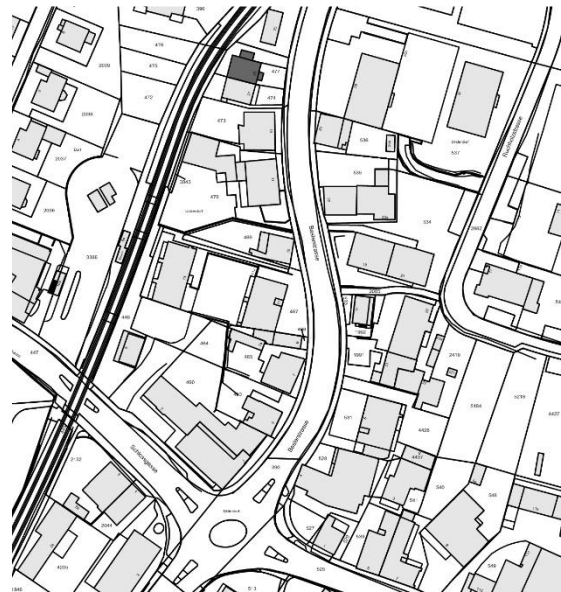
Zweigeschossiges traufständiges Wohnhaus; verputzter Mauerbau mit Nr. 21 unter durchlaufendem First im Sinne eines Doppelwohnhauses; Satteldach mit einzelnen Dachflächenfenstern; Strassenfassade leicht erhöht über der Strasse; mit kniehohen Stützmauer und Vorgarten von dieser zurückgesetzt; dreiachsig; in der Mittelachse zur Strasse Hauseingang; beschirmt von kleinem Balkonvorbau mit Balkonbrüstung aus Eisenstaketen; Erdgeschoss heute zu Windfang eingestrichelt; rückwärtige Traufseite zur Tramlinie unter tiefer herabgezogenem Dach ebenfalls dreiachsig; vermutlich Laube, die in jüngerer Zeit ins Haus einbezogen wurde; im Gegensatz zu Nr. 21 stark modernisiert: Achsen unregelmässig; Roll- statt Schlagläden; Giebelseite nach Norden vollständig verputzt; zweiachsig achsialsymmetrisch bezogen auf den First; im Bereich der ehemaligen Laube weiterer Ausgang mit Treppenpodest und Abgang zum Garten; unter der westlichen Giebelachse kleiner Flachdachanbau mit Garage und Ausfahrt zur Strasse

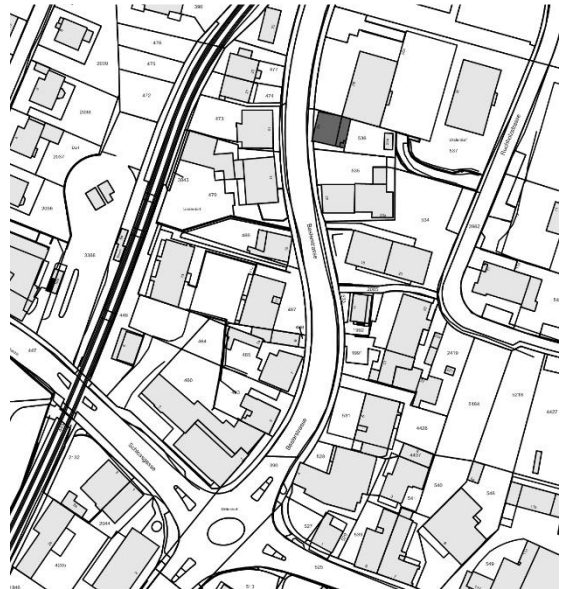
Objekttyp Wohnhaus
 Adresse Baslerstrasse 26
 Parzellen-Nr. 536
 Baujahr 1852

Verspieltes, unberührtes Satteldach mit Würgen; Strassenfassade unregelmässig dreiachsig mit verschiedenen Fensterformen, die auf eine mehrteilige Baugeschichte schliessen lassen: Südachse mit grossen, barock und fast herrschaftlich anmutenden Fenstern, die anderen Fensterachsen deutlich kleiner und bäuerlicher wirkend; zwei Eingänge und ein wohl erst nach 1945 ausgebrochenes Schaufenster; Hofseite mit hölzerner Trauflaube, deren Erhöhung um ein Geschoss im südlichen Drittel die hier unschön hoch liegende Würge bedingte; beim nördlichen Gebäudeteil ist der Bruch der Dachfläche dagegen symmetrisch; in diesem Teil kleiner Flachdachanbau

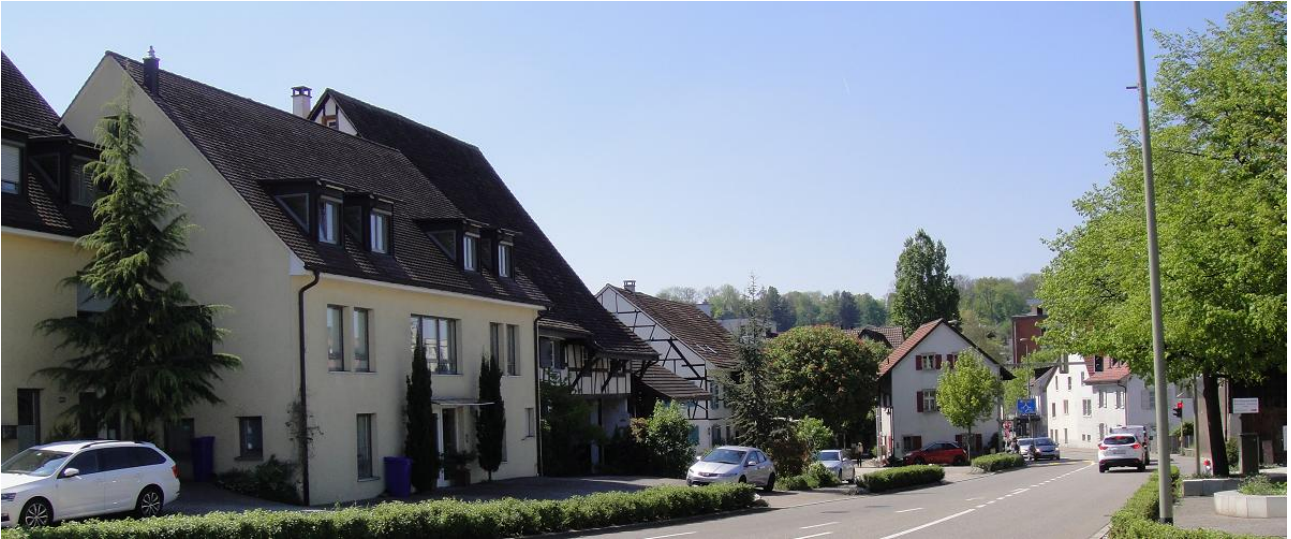
Bruderholzstrasse gegen Osten

Durch die Aufweitung der einstigen Erschliessungsstrasse zur kantonalen Ortsverbindungsstrasse erfolgte hier der grösste Eingriff in die historische Ortsstruktur

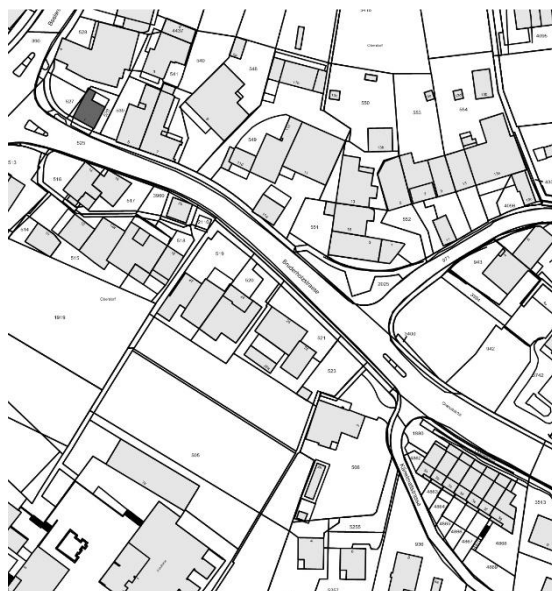
Objekttyp	Wohnhaus
Adresse	Bruderholzstrasse 1
Parzellen-Nr.	529
Baujahr	1750

Zweigeschossiges traufständiges Wohnhaus; ehemalige Schmiede; verputzter Mauerbau; Gebäudeecken mit rustizierten Putzquadern; architekturbetonende Gesimsstreifen über Erdgeschoss und Obergeschoss an den Giebelseiten; Satteldach mit Schleppegaupe gegen Strasse; Strassenfassade unregelmässig dreiachsig mit vorgelagerter, für das Schmiedegewerbe charakteristischer gedeckter Abstandhalle auf Gusseisenstützen für das Beschlagen der Pferde; im Obergeschoss als Balkon mit zierlichem Schmiedeeisengeländer; Giebelseite West im Erdgeschoss fensterlos; im Obergeschoss und im Giebeldreieck zweiachsig; Giebelseite Ost mit offener Erschliessung des OG: Treppe mit leichtem Eisengeländer; vor dem Eingang kanzelartig vorkragende Plattform auf Eisenstrebe mit gemauerter Brüstung und Flachdach über kerbschnittverzierten, hölzernen Eckstützen; daneben zwei Einzelfenster im Erdgeschoss und Dachgeschoss; rückseitig Flachdachanbau mit stehender Holzverschalung und Terrasse mit eisernem Staketengeländer; in der westlichen Fensterachse reicht der Anbau bis satt unter die Traufe (ursprünglich wohl weniger stark auskragende Holzlaube mit seitlichem Abortturm)

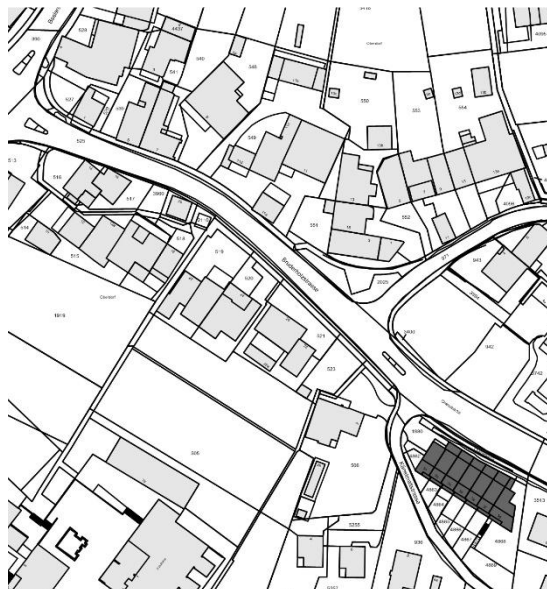
Zweigeschossiger Neubau mit Satteldach; traufständig an der Bruderholzstrasse mit störender verglaster Laubenfront zur Strasse und in den Grundriss integrierten Balkonen auf der rückwärtigen Traufseite; orange gestrichener Putzbau an Stelle eines grossen klassizistischen Gehöfts mit Krüppelwalmdach

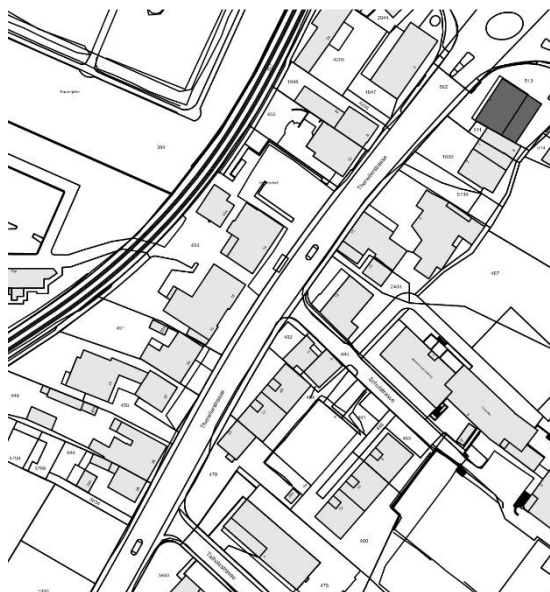
Objekttyp	Wohn- und Geschäftshaus
Adresse	Therwilerstrasse 1
Parzellen-Nr.	513
Baujahr	1969

Rücksichtsloser Neubau nach den Richtplanideen von 1966, die mit dem vollständigen Abbruch und Neubau des Ortskerns rechneten; mit Abstand das störenste Element unter den Neubauten nach Richtplan 1966

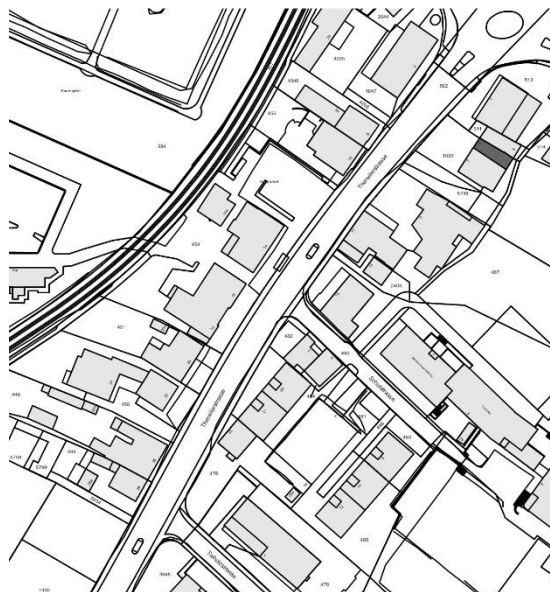
Objektyp	Wohnhaus
Adresse	Therwilerstrasse 3
Parzellen-Nr.	1920
Baujahr	1650

Schmaler einachsiger, zweigeschossiger verputzter Mauerbau mit Satteldach; traufständig zur Strasse; rückseitig dreigeschossig mit angehobenem Dach mit entsprechendem Bruch in der Dachfläche

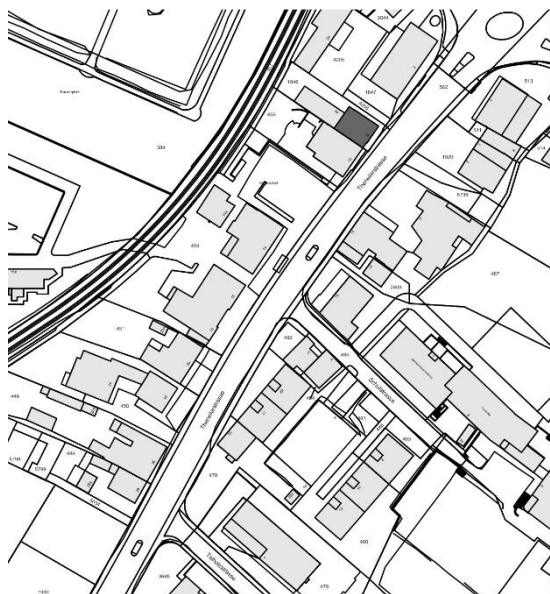
Objektyp	Wohn- und Geschäftshaus
Adresse	Therwilerstrasse 8
Parzellen-Nr.	1846
Baujahr	1906

besondere Merkmale: Nicht bäuerliche Architektur; rustizierte Eckquader
